*“WKO en GBS binnen één integraal systeem functioneert wél goed”*

## Kies één partij voor beheer en regeltechniek van bodem- en gebouwinstallatie

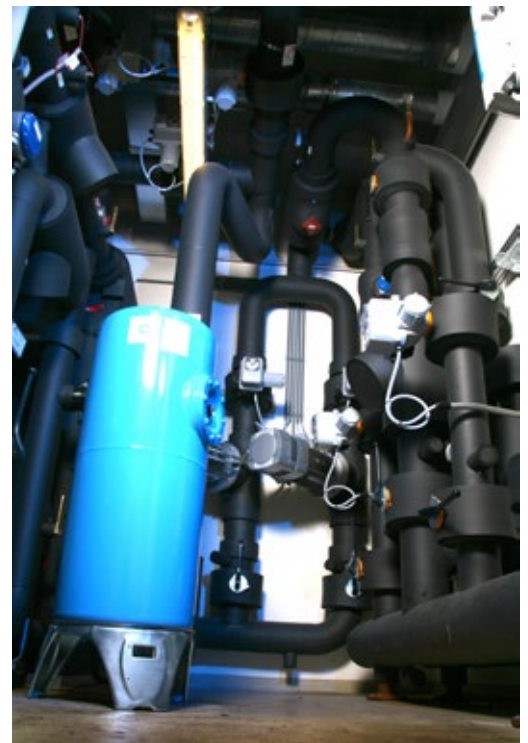
“Allereerst kwam ik erachter dat de adviseur de CO<sub>2</sub>-reductie een factor 10 te groot had berekend. Gezien de capaciteit en verwachte energievraag van het gebouw dient de prognose 39,4 ton CO<sub>2</sub> per jaar te moeten zijn in plaats van 394 ton CO<sub>2</sub> per jaar. Ik heb me, met de beschikbare data, eerst verdiept in de regelsoftware. Ik kwam er al snel achter dat er iets raars gebeurde met de distributiepompen. Ze stonden enorm te pendelen, steeds van 0% naar vollast en terug. Het leken wel jojo's. Dit probleem werd veroorzaakt door een fout in de software van de distributiepompen die vervolgens redelijk snel te verhelpen was. Daarna vroeg Hans Fassbender om eens wat dieper in de werktuigbouwkundige installatie te kijken. Er bleek een verkeerde kruising te zijn gemaakt. Wat op de tekening was bedoeld als twee boven elkaar kruisende leidingen was in de praktijk als een gekoppelde kruising in elkaar gezet. Dit betekent dat de warmtetoever vanuit de warmtepomp naar het afgiftesysteem in het gebouw direct op de retour vanuit het gebouw was aangesloten. Met als gevolg dat de retour natuurlijk heel snel voorzien was van warmte waardoor deze aan de regeling van de warmtepomp het sein gaf dat het gebouw geen warmte meer nodig heeft. Dat betekende dat de warmtepomp, voordat hij goed en wel op toeren was gekomen, al weer afsloeg. En omdat het gebouw nog niet warm was, gingen de gasketels vervolgens het opwarmen overnemen. Het kwam erop neer dat in de winter de warmtepomp vrijwel niets deed en het gebouw in die eerste jaren bijna volledig met gas werd gestookt. Vanzelfsprekend hebben we meteen die kortsluiting via deze kruising laten repareren.”

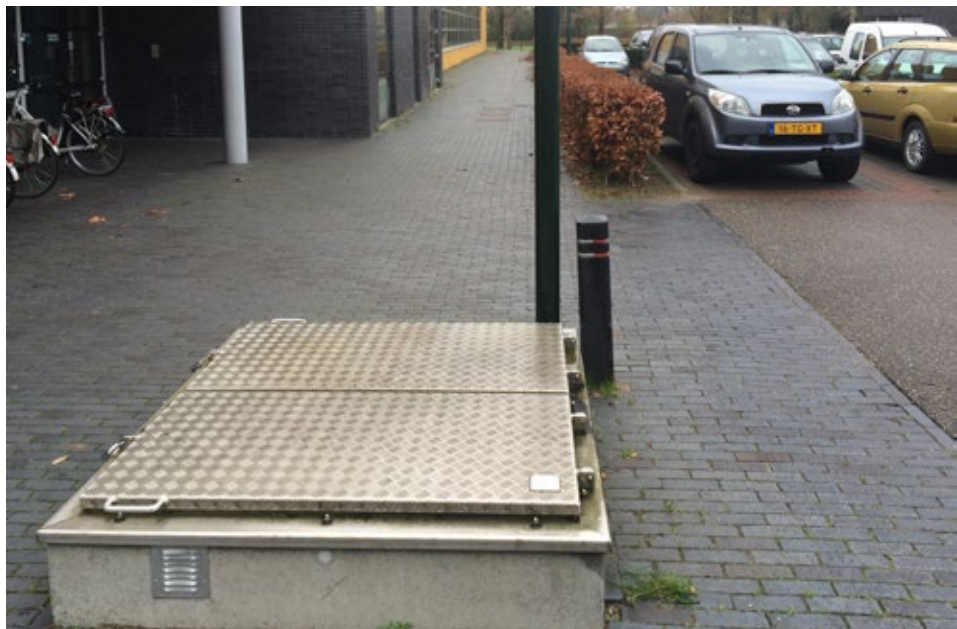
Door de fouten in de installatie kon er ook geen balans ontstaan in de bodem. Dat blijkt duidelijk uit het overzicht van de meerjaren thermische balans. Iedereen kon daarop aflezen dat de installatie veel meer koude onttrok dan dat er werd geladen. “Met de komst van Mike Schraven kregen we eindelijk iemand in huis die enerzijds verstand heeft van de verschillende onderdelen in het systeem, maar ook het inzicht en de visie heeft dat een WKO en de gebouwgebonden installatie één onlosmakelijk geheel vormen”, zegt Fassbender. Naast de foute software van de pompen

en de verkeerd geïnstalleerde kruising, ontdekte hij ook dat de warmtepomp een defecte druksensor had. Alle ingrepen hebben ertoe geleid dat het bodemsysteem in 2014 voor het eerst sinds de ingebruikname ‘door de 0-lijn’ ging. In 2015 was er voor het eerst sprake van een koudeoverschot in de bodem. Dit gebeurt in goed overleg met de provincie die ook vertrouwen heeft in het plan van aanpak dat is ingediend om de balans te herstellen. Door alle verbeteringen aan het systeem, met name wanneer het systeem moet verwarmen, is er nu in 2015 voor het eerst een koude-overschot in de bodem. In 2007 is ook een politiebureau in de omgeving op dezelfde bron aangesloten als extra afnemer afnemer voor koude. Dit heeft een positieve invloed op de balans.

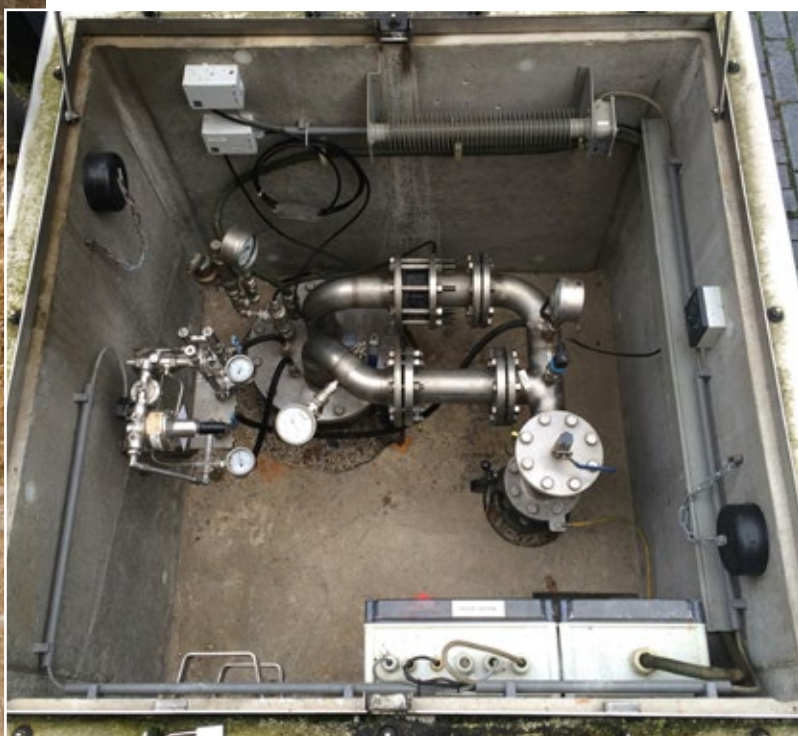
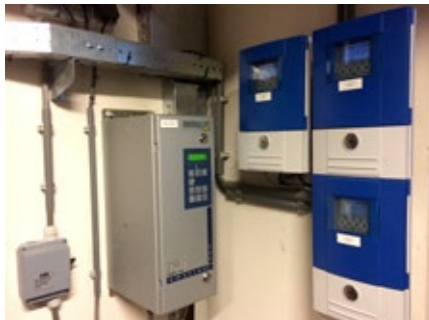
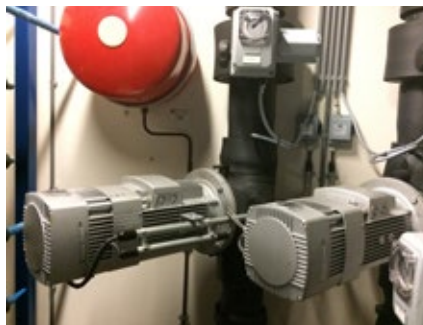
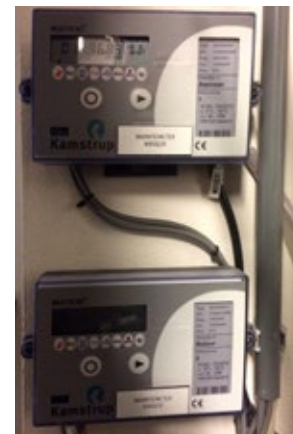
De installatie in ‘t Spectrum bestaat uit de twee genoemde bronnen, met een geprognostiseerde energielevering van 250 MWh koude en 250 MWh

warmte per jaar. Een warmtepomp van het merk Waterkotte van 100 kW zorgt dat het afgiftesysteem van laag temperatuur verwarming wordt voorzien. De warmteafgifte in het gebouw gebeurt hoofdzakelijk via vloerverwarming, via de luchtbehandelingskasten en deels via radiatoren. Voor koeling worden de luchtbehandelingskasten en inductie-units in het plafond gebruikt. Wanneer de warmtepomp in de winter het piekvermogen niet kan leveren, dan springen de 12 Nefit Ecomline cv-ketels bij. “Dat er zoveel cv-ketels hangen, komt doordat deze al in het vorige gebouw hingen waarvoor ‘t Spectrum in de plaats kwam. Omdat die ketels daar pas een paar jaar hingen, is besloten om ze allemaal in cascade-opstelling naast de warmtepomp te hangen”, zegt Fassbender. “Onze conclusie is dat we vanaf de start de fout hebben gemaakt om met een gescheiden systeem te willen werken, waarbij er een demarcatielijn liep tussen bronzijde en gebouwzijde. “De ommekeer kwam toen we besloten om de regie voor de regeltechniek voor het totaal bij één partij neer te leggen en met alle betrokkenen goede afspraken te maken over procedures.”
